非純正バッテリーパックの事故

事故の概要

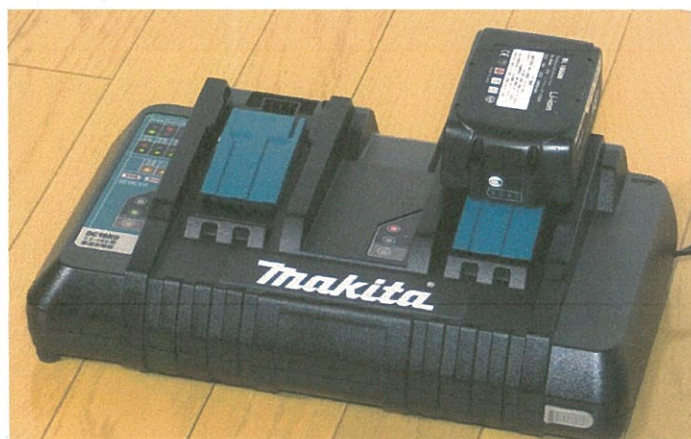
事故発生前(イメージ)

インターネットで購入した充電中の電動工具用バッテリーパック付近から出火して、床を焼損し、足にやけどを負った。

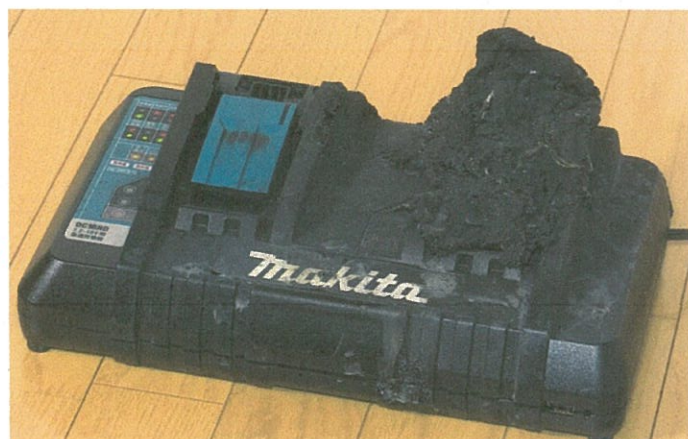
事故発生後

事故が発生した非純正バッテリーパックは、安全装置(バッテリー間の電圧のアンバランスを検知したり、バッテリーの異常を検出する機能)がない構造であったため、過充電により異常発熱し、焼損したものと考えられる。

電動工具用非純正バッテリーパックの事故品

- ◆バッテリーパックの事故の多くは、充電中に起きています。
- ◆充電できない、普段より熱くなるなどの異常がみられたら、使用を控えてください。
